東武鉄道「伊勢崎線第37号踏切」での死傷事件はなぜ起きたか

－ 手動式踏切における保安対策のあり方に関する考察 －

半沢一宣

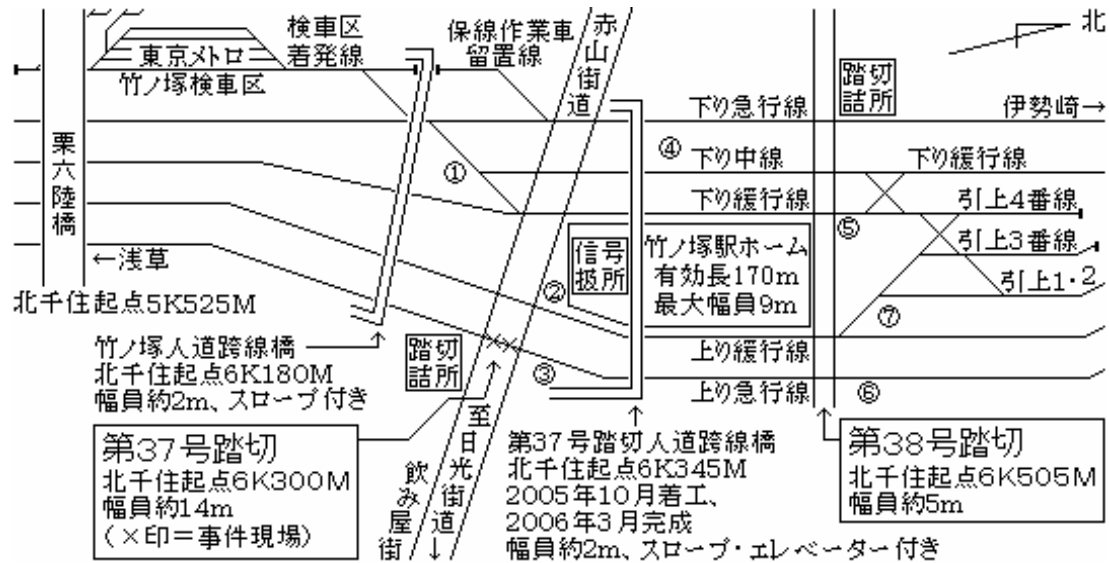
【図1】東武鉄道伊勢崎線竹ノ塚駅構内略図

今回の事件が発生した第37号踏切は、竹ノ塚駅の南側(浅草寄り)に位置する手動式(第1種乙)踏切である。長さ33.2m、歩道部分を含む幅員14.0mで、線路と道路は約50度の角度で斜めに交差している。遮断機の作用高さは約3.6mであるが、列車接近時には20秒程度をかけて、ゆっくりと下ろすことが多い。

東武伊勢崎線は、同駅付近を含む北千住～北越谷間が複々線化されている。内側2本が普通(各駅停車)列車用の緩行線¹⁾、外側2本が準急以上(通過本位)列車用の急行線の方向別複々線である。同駅構内にはこれ以外に、駅の南西側にある東京メトロ竹ノ塚検車区と駅北側(伊勢崎寄り)にある引上線とを結ぶための「下り中線」と呼ばれる線路も存在している。したがって、第37号踏切は上下計5本の線路を横切る形で設置されている。

なお、同駅の北側には「伊勢崎線第38号踏切」(地元での通称「小踏切」。事件発生当時の幅員5.4m、車両は東から西への一方通行)が、第37号踏切と同じ構造の手動式踏切として存置されている(以下、第37号踏切と第38号踏切を一括して「当地の踏切」と記す)。
