「東武伊勢崎線竹ノ塚駅構内の踏切の遮断時間短縮を求める陳情」
関連資料

東武東上線中板橋駅構内
「東上本線第21号踏切」における
踏切遮断状況の実測調査結果報告と、
この調査結果からわかる
自動化後の「伊勢崎線第37号踏切」の
踏切制御の問題点

文責・半沢一宣

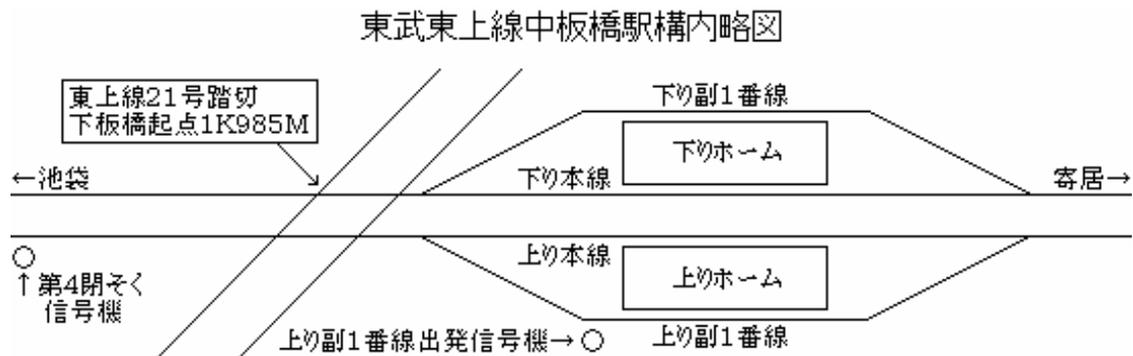
1. 東上本線第21号踏切の概要（下の略図を参照）

- ・中板橋駅の池袋方（下板橋起点1K985M）に位置する第1種甲（自動式）踏切で、警備員は配置されていません。
- ・踏切部分の線路は複線で、踏切道の長さ・幅は共に約9mです。
- ・警報が鳴り始めた約6秒後に左側の遮断機が下り始め、同12秒後に下り切ると同時に右側の遮断機が下り始め、同18秒後に右側の遮断機が下り切ります。
- ・警報音の音量は終始一定です（遮断機が下りても音量は変化しません）。
- ・列車の最後尾が踏切道を抜けてから警報が鳴りやむ（遮断機が上がり始める）までの時間は、どの列車でも1秒あるかないかです（注1）。
