自動化後の「伊勢崎線第37・38号踏切」における  
東武鉄道株式会社の踏切保安体制への疑問点に係る問い合わせ

「東武伊勢崎線竹ノ塚駅構内の踏切の遮断時間短縮を求める陳情」関連資料  
 2007年11月7日付け 国土交通省関東運輸局あて問い合わせ状

【添付資料】東武伊勢崎線竹ノ塚駅構内略図（記号の説明は次ページを参照）

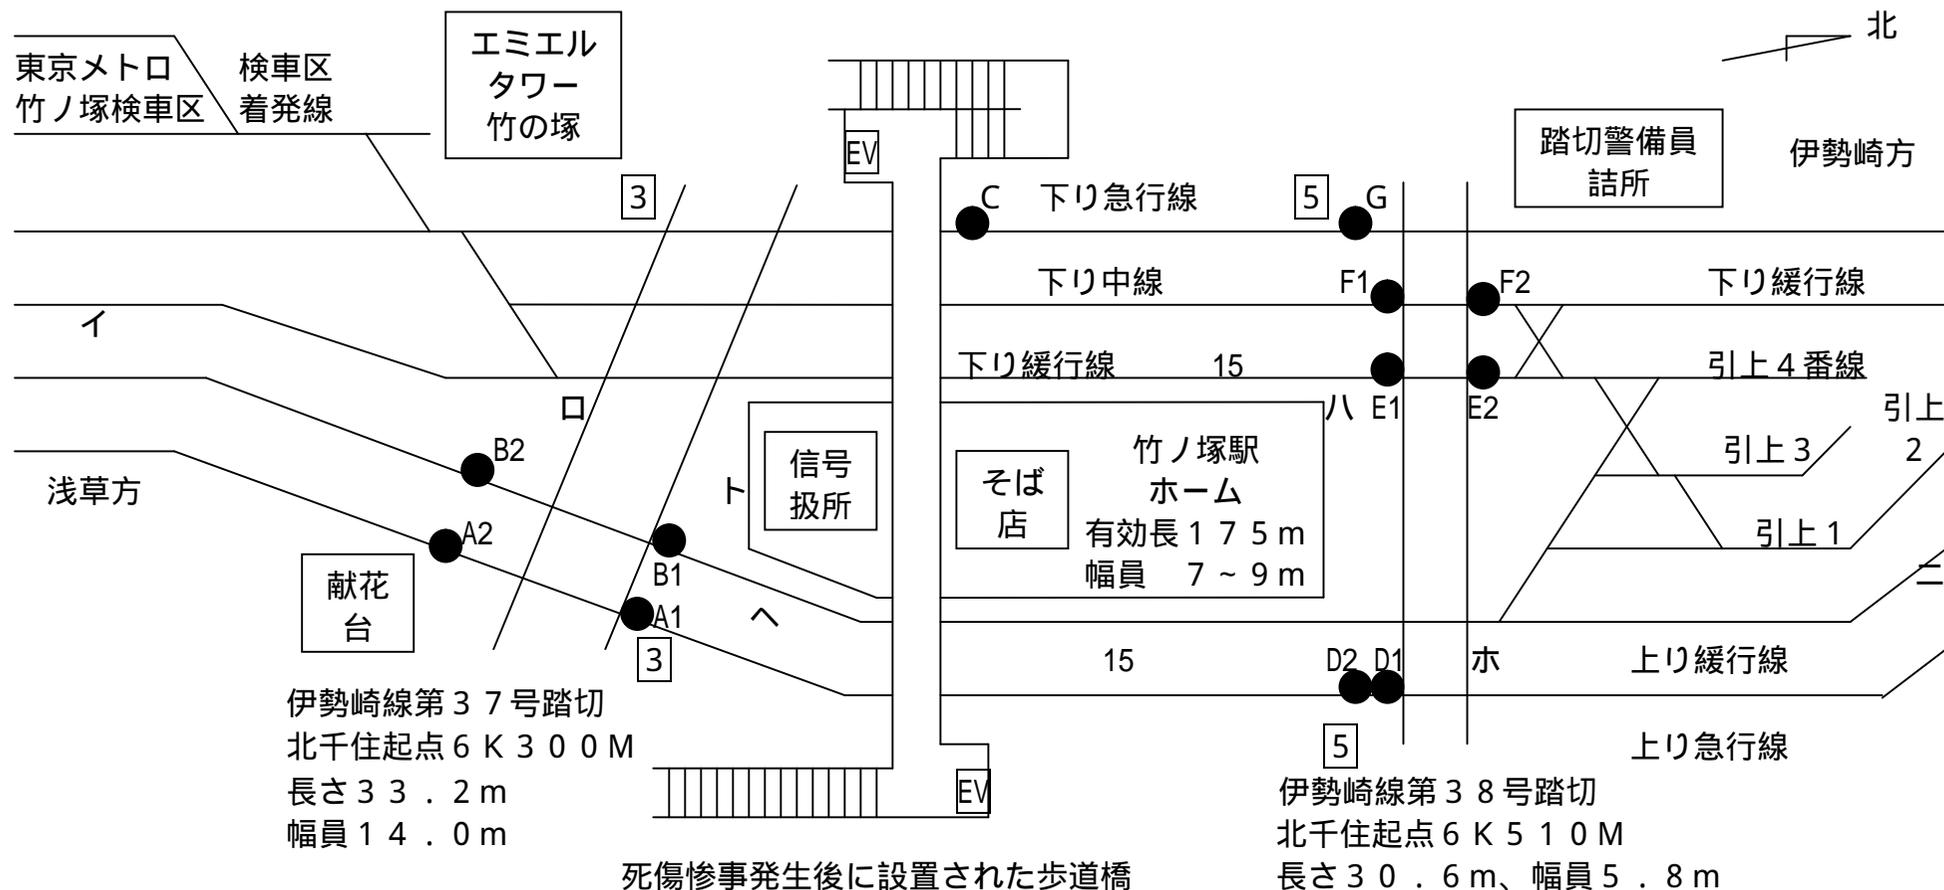
私は、この問題に関連して、第37号踏切付近で、踏切警報解除用の踏切制御子の設置地点を調べてみました。すると、上り急行線では第37号踏切道の端から約20mも先に設置されていました。同様に、上り緩行線では約18m先、下り急行線では約22mも先に設置されていました（下り緩行線の踏切制御子は未発見。詳細は【添付資料】の図、及び【写真～】を御参照願います）。

は警報終了用踏切制御子の設置地点を示す。（一部未確認）

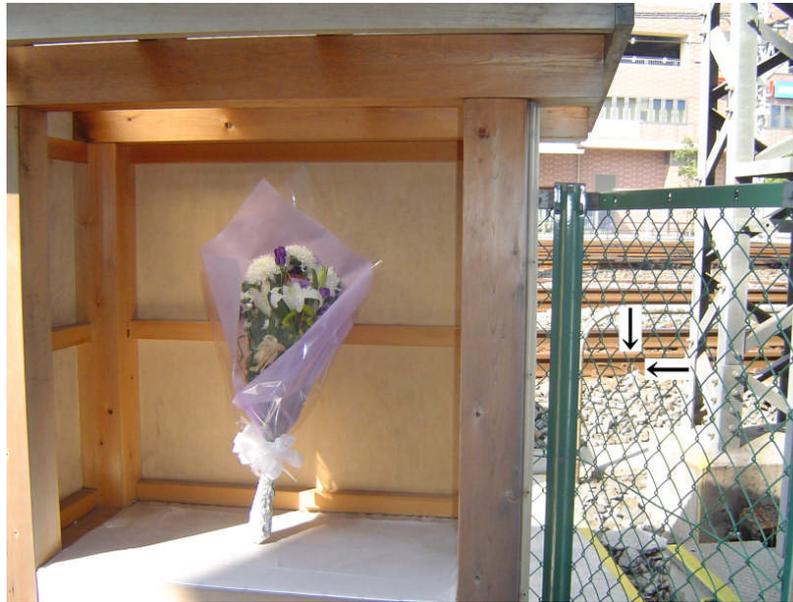
【写真】

A2（ ” ）6K258M【写真】

素人考えでも、これらの踏切制御子を踏切道のすぐ近くに移設すれば、列車が移設分の距離を走るのに要する時間の分だけ、踏切遮断時間を短縮できるのは明らかです。事実、第38号踏切では、どの運転線路でも踏切道の端から1～2m程度の場所に踏切制御子が設置されており、列車の最後尾が踏切道部分から抜けてから踏切警報が解除されるまでの時間も、第37号踏切より若干短い傾向があります。

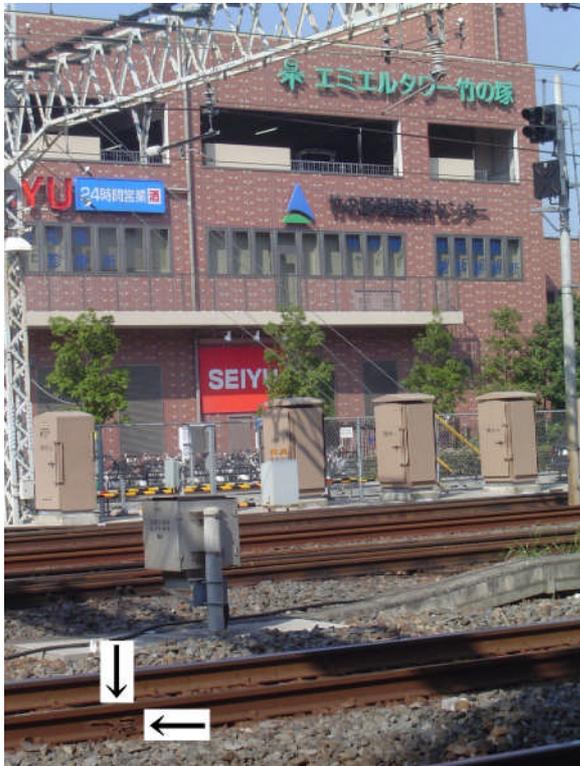
【写真】

B2（ ” ）6K269M【写真】

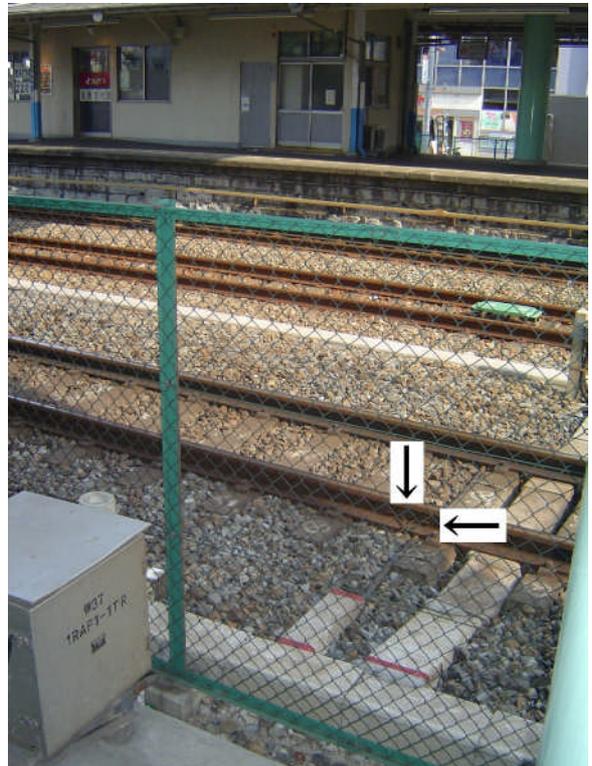
【写真】

C（下り急行線）6K342M【写真】

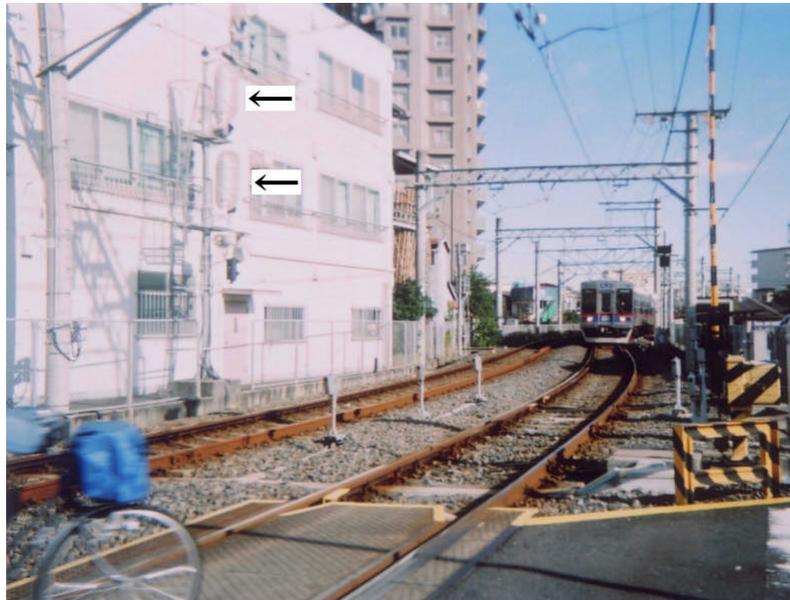
【写真】

金町線の上り列車は、高砂駅のホームがふさがっていて場内信号機の手前で停車を余儀なくされることが、しばしばあります。このため京成電鉄は、高砂(金)3号踏切の手前の場内信号機付近に踏切制御子を2個設置し、場内信号機の現示が停止(赤)で、かつ列車が1個目の踏切制御子を通過してから20秒以内に2個目の踏切制御子を通過しなかった場合、高砂(金)3号踏切の警報を自動的に一時解除する方式を導入しています(【写真】を参照)。この場合、高砂駅のホームが空くとまず高砂1号~高砂(金)3号の各踏切の警報が再開し、遮断機が下りてから場内信号機の現示が注意(黄)に切り替わります。
