東武鉄道車両の乗務員室部分の貫通路構造に係る欠陥を除去する（？）改造工事施工後の状況、および運転席で列車乗務員による喫煙が行われている事実を示す写真の解説

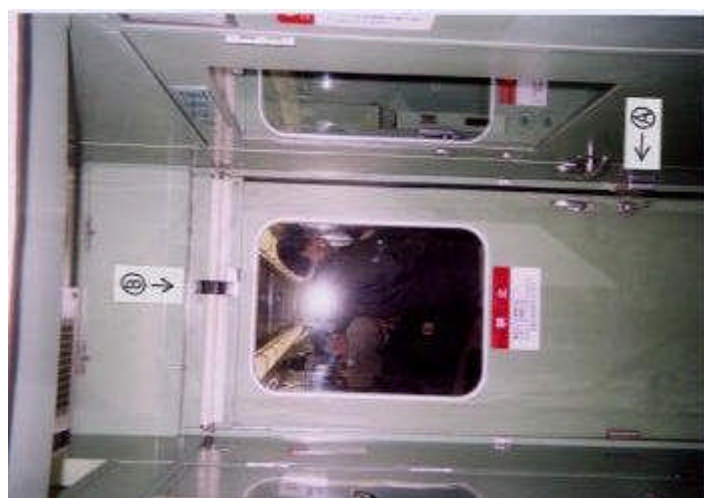
- 14．仕切り扉の施錠防止装置（矢印A）と遮光幕操作防止装置（矢印B）の取り付け工事が実施された車両の貫通路内の様子。
- 15．仕切り扉の施錠防止装置。錠受け穴をふさぐ板をスライドさせる仕組みになっている。操作には業務用の鍵が必要。
- 16．遮光幕操作防止装置。遮光幕を巻き上げた状態でロックする金具を、業務用の鍵を使って操作するようになっている。
- 17．連結時に作業員が必要な処置を怠ったとしか考えられない、施錠防止装置があるのにそれが本来の状態にセットされていない車両で、仕切り扉を施錠したところ。
- 18．写真17と同様に、遮光幕操作防止装置のロックがされていない状態。
- 19．日光線快速列車用6050系車両の運転席の床に残る、ここで乗務員がたばこを踏み消したときにできたとしか考えられない焼け焦げの跡（矢印）。
