「東武伊勢崎線竹ノ塚駅構内の踏切の遮断時間短縮を求める陳情」  
関連資料

竹ノ塚駅構内の踏切自動化後の、  
A T S（自動列車停止装置）による  
到着列車の速度制限についての  
調査報告書

半 沢 一 宣

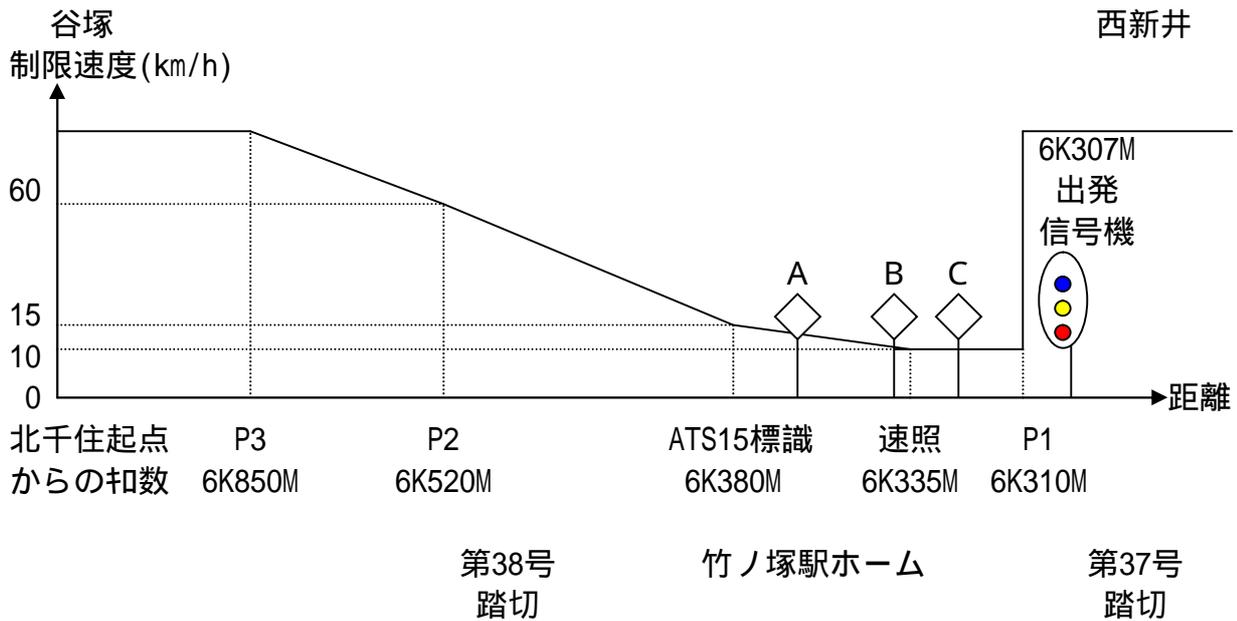
【図1】上り緩行線列車における速度制限

\* A T S 地上子（ちじょうし）などの設置地点（北千住起点からのキロ数）は、半沢が実地確認。ただし、線路脇に建植されている距離標（5 m 毎の白い四角い杭など）を基に目測したものであるため、多少誤差がある場合がある。

A = 6K357M 大型車（日比谷線に乗り入れない車両）6 両又は 4 両編成の停止位置標識

B = 6K337M 小型車 8 両編成（日比谷線直通列車）の停止位置標識

C = 6K327M 大型車 8 両編成（平日の朝ラッシュ時のみ運転）の停止位置標識

P 3 地点（自動車教習所の横付近）を通過すると、運転席の速度計付近に A T S による制限速度を示す「60」のランプが点灯する。運転士は、速度を 60km/h 以下に落とす。（P 2 地点で速度が 60km/h 以上だと、直ちに非常ブレーキがかかる）

P 2 地点（写真、第 38 号踏切の直前）を通過すると、運転席の速度計付近に点灯している「60」のランプが「15」に変わる。運転士は、速度を 15km/h 以下に落とす。（赤信号の一定距離手前の地点で速度が 15km/h 以上だと、直ちに非常ブレーキがかかる。「赤信号の一定距離手前の地点」には、竹ノ塚駅では線路の脇に「ATS15」という標識（写真、ホーム売店付近）を設置しているが、他の駅では設置例がほとんどない）

大型車（日比谷線に乗り入れない車両）8 両編成の場合は、速度照査用 A T S 地上子の設置地点（上図の「速照」、写真）までに更に速度を 10km/h 以下に落とす。この地点で速度が 10km/h 以上だと、直ちに非常ブレーキがかかる。

（東武鉄道では、速度照査用 A T S 地上子は原則として浅草など終端駅にしか設置していない。竹ノ塚の場合は、大型車 8 両編成列車の停止位置から出発信号機建植位置までの距離（過走余裕距離）が不足しているためと思われる）

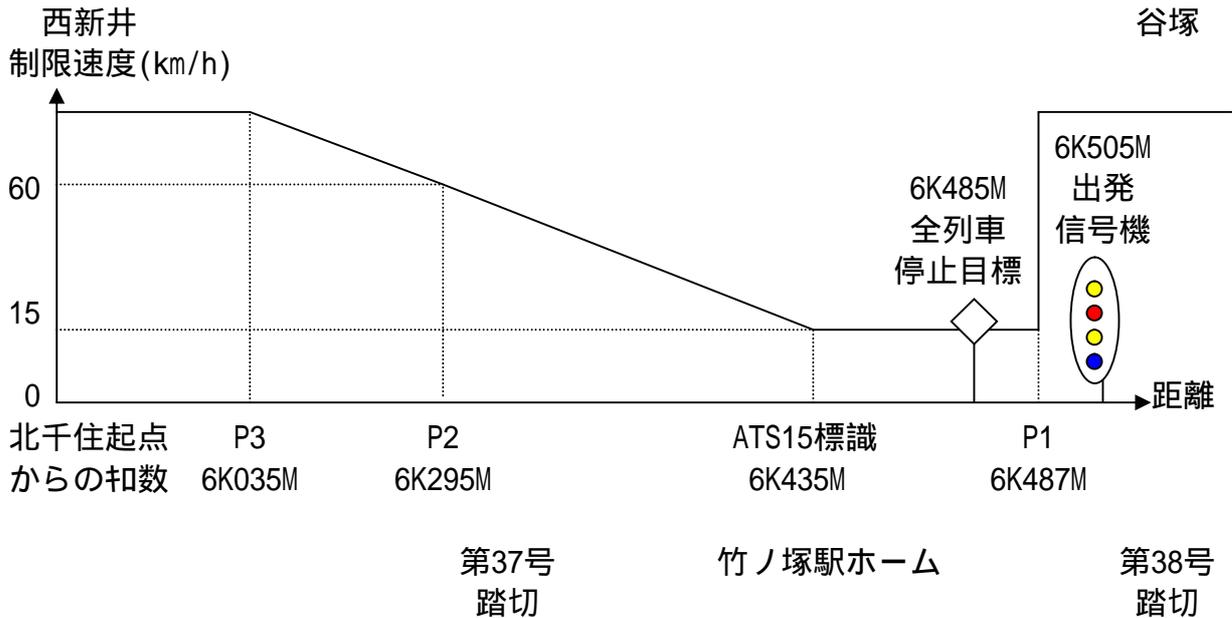
【図2】下り緩行線列車における速度制限

\* 下り緩行線列車の速度制限方は、上り緩行線列車の場合の に相当する段階がない以外は同じ。

\* 下り緩行線のP3地点は、東京メトロ竹ノ塚検車区構内の線路が1本にまとまる付近。

同じくP2地点は、第37号踏切の直前。

同じく「ATS15」標識は、駅ホームで最も西新井寄りの階段の裏付近。

下り緩行線列車は、竹ノ塚駅出発直後にポイント通過のための速度制限（45km/h）を受ける関係で、第38号踏切を通過するのに要する時間が延びている（踏切が手動式だった時代から）。

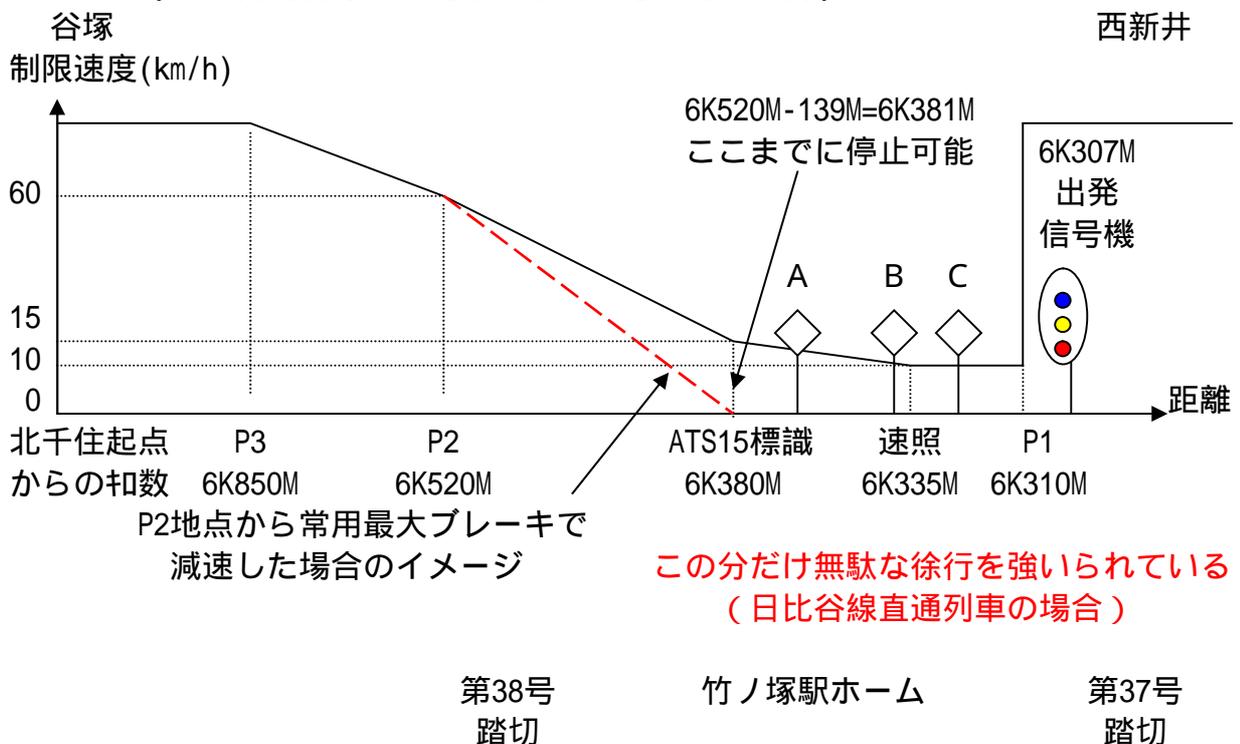
【図3】車両のブレーキ性能を上回る過剰な（無駄な）速度制限のイメージ  
 （上り日比谷線直通列車 = 第37号踏切での例）

したがって、東武鉄道は、上の で示した60km/hからの常用最大ブレーキによる停止距離と、実際に60km/h以下の速度制限を行っている距離（= P2地点から停止位置までの距離）との差にあたる距離を15km/hで徐行するのにかかる時間の分だけ、車両のブレーキ性能を上回る、不必要な（過剰な）踏切遮断を行っていることになると言えます。

その距離と時間は、7頁の表に示したとおり、第37号踏切（上り日比谷線直通列車の場合）では44m・11秒、第38号踏切（下り全列車）では51m・12秒です。
