東武東上線ときわ台踏切「事故」への疑問符

鉄道の定時性 = 東武鉄道の社会的メンツを守るためには、
救える命を見殺しにするのもやむを得ないのか？

半沢一宣

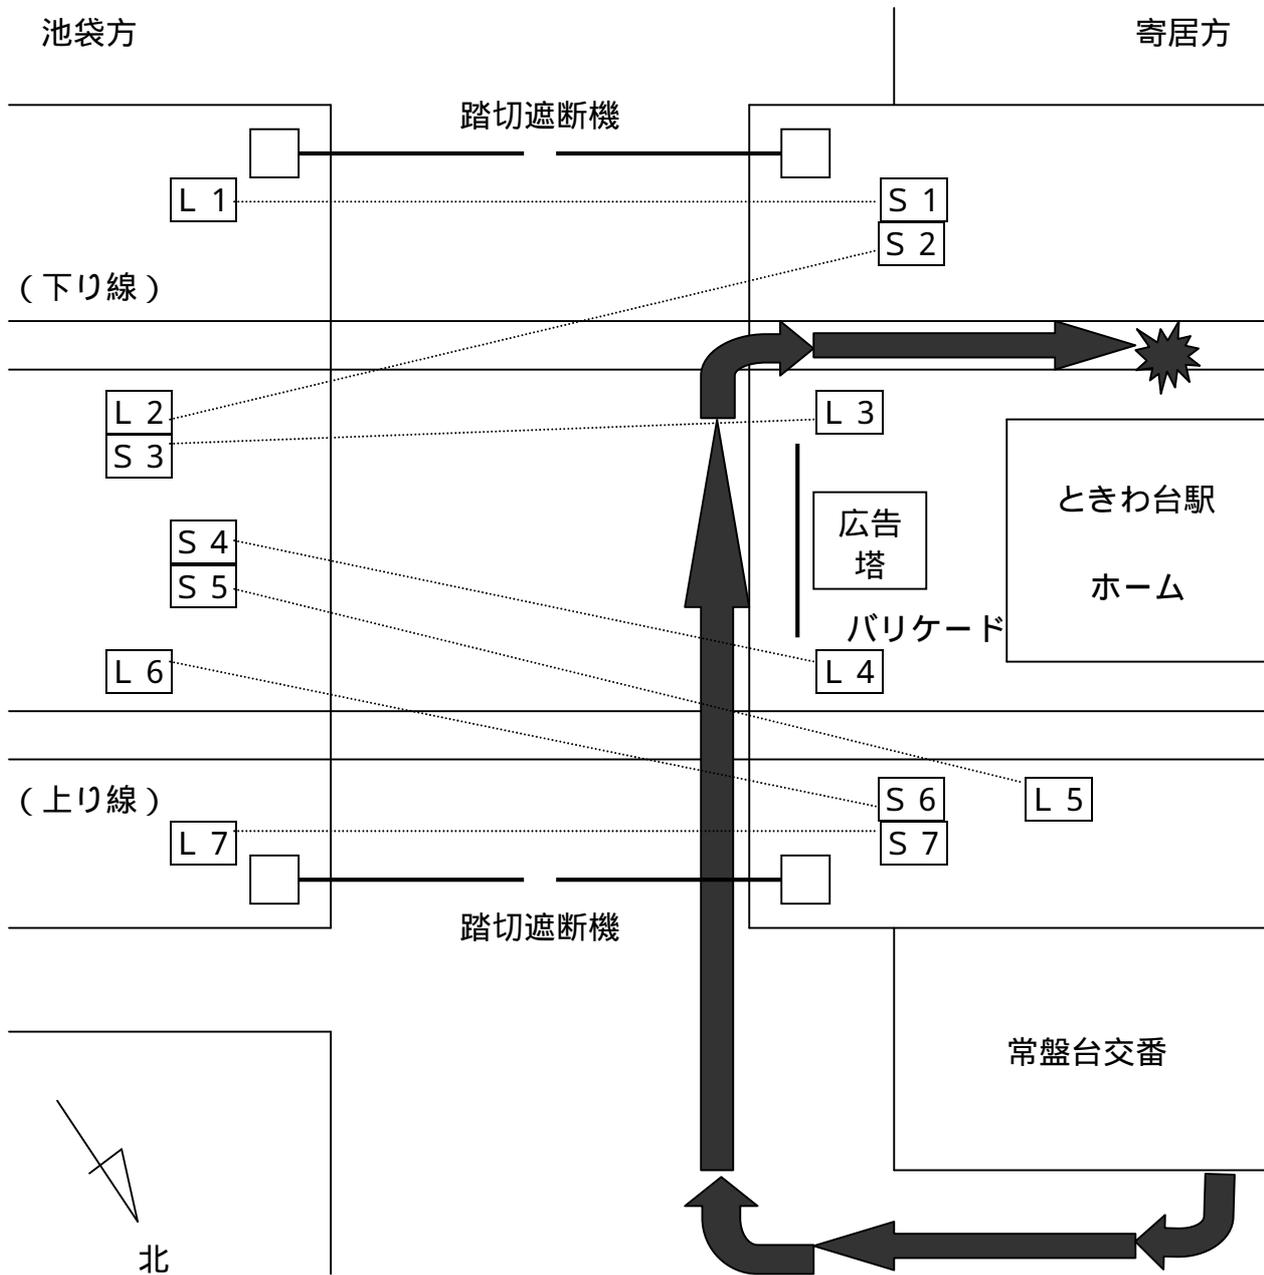
東上本線第22号踏切における踏切支障報知装置設置状況の略図
 (2007年4月20日と5月3日に筆者が現地調査)

- ・点線は、踏切道内に張り巡らされた「踏切支障報知装置」の赤外線センサーの位置。「S1」と「L1」のように数字が同じ2個で、1組のセンサーを構成している。
- ・「S1」「L1」などは、「踏切支障報知装置」の赤外線センサーに実際に記載されている装置番号。
- ・太い矢印は、自殺志願と見られる女性と宮本警部がたどったと思われる、大まかな経路。

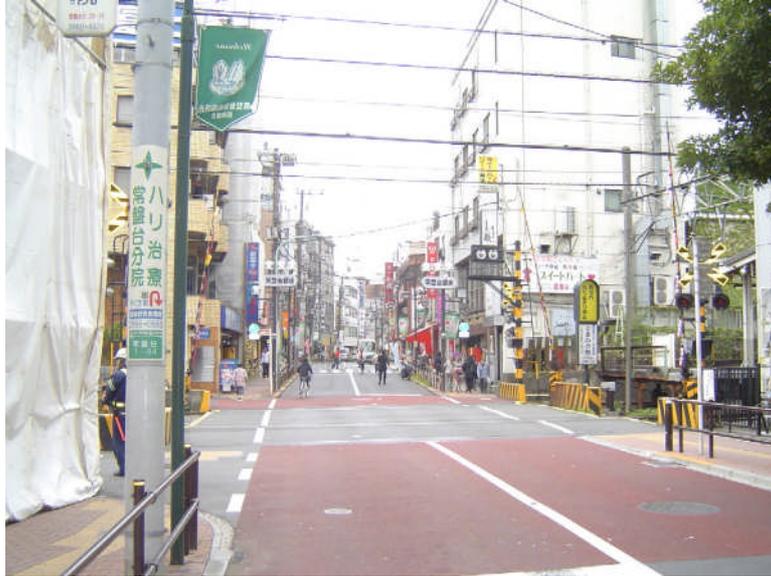
【写真】 「東上本線第22号踏切」の全景。右端にときわ台駅のホームと、常盤台交番の建物が、僅かに写っている。

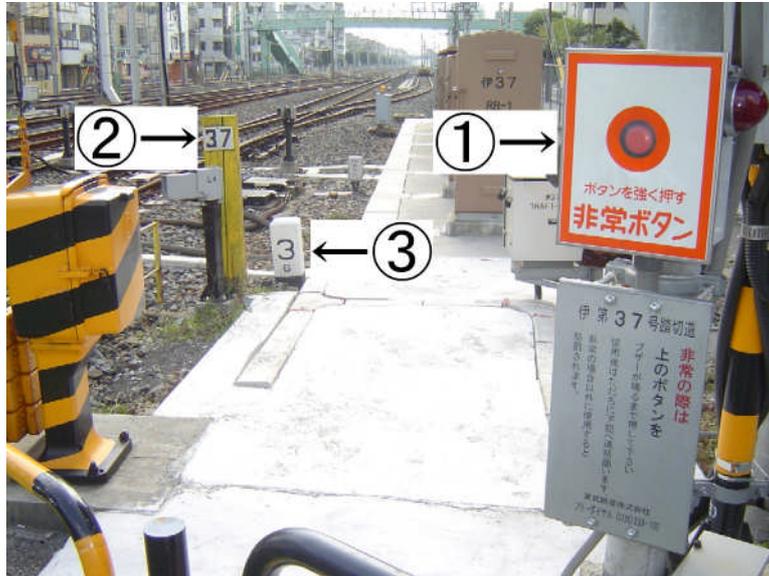
【写真】 自動化後の「伊勢崎線第37号踏切」に設置された非常ボタン(矢印)。踏切番号標識(矢印)や北千住駅構内の起点(0キロポスト)から6K300M地点であることを示す距離標(矢印)も見える。

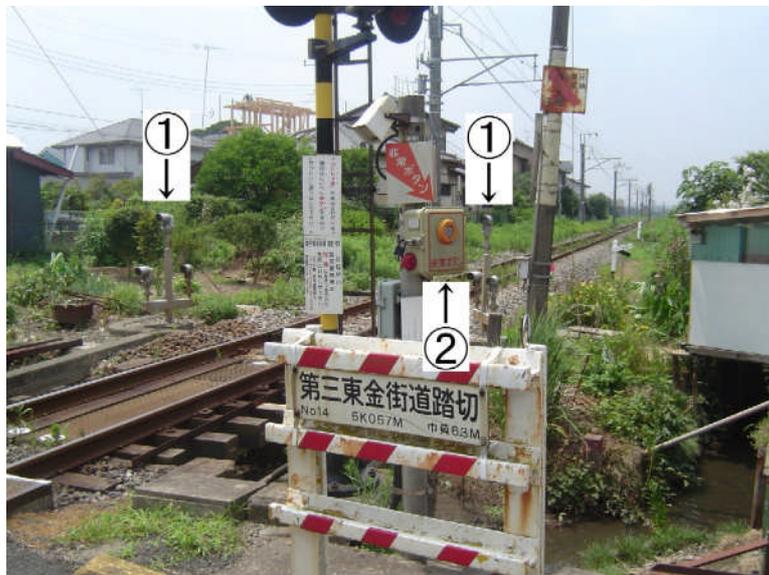
【写真】 踏切支障報知装置(矢印)と非常ボタン(矢印)の両方が設置されているローカル線の踏切の例。(千葉県東金(とうがね)市・JR東日本東金線「第三東金街道踏切」。東金線は、普通列車だけが1時間に1本程度走る単線電化路線)

JRや全国の大手私鉄では、特急が走らないローカル線であっても、2車線(片側1車線)程度の道路の踏切であれば、踏切支障報知装置と非常ボタンの両方を設置するのが、半ば常識となっている。
